## Galgen jüngerer Typs in Brunnenform

### Die Richtstätte

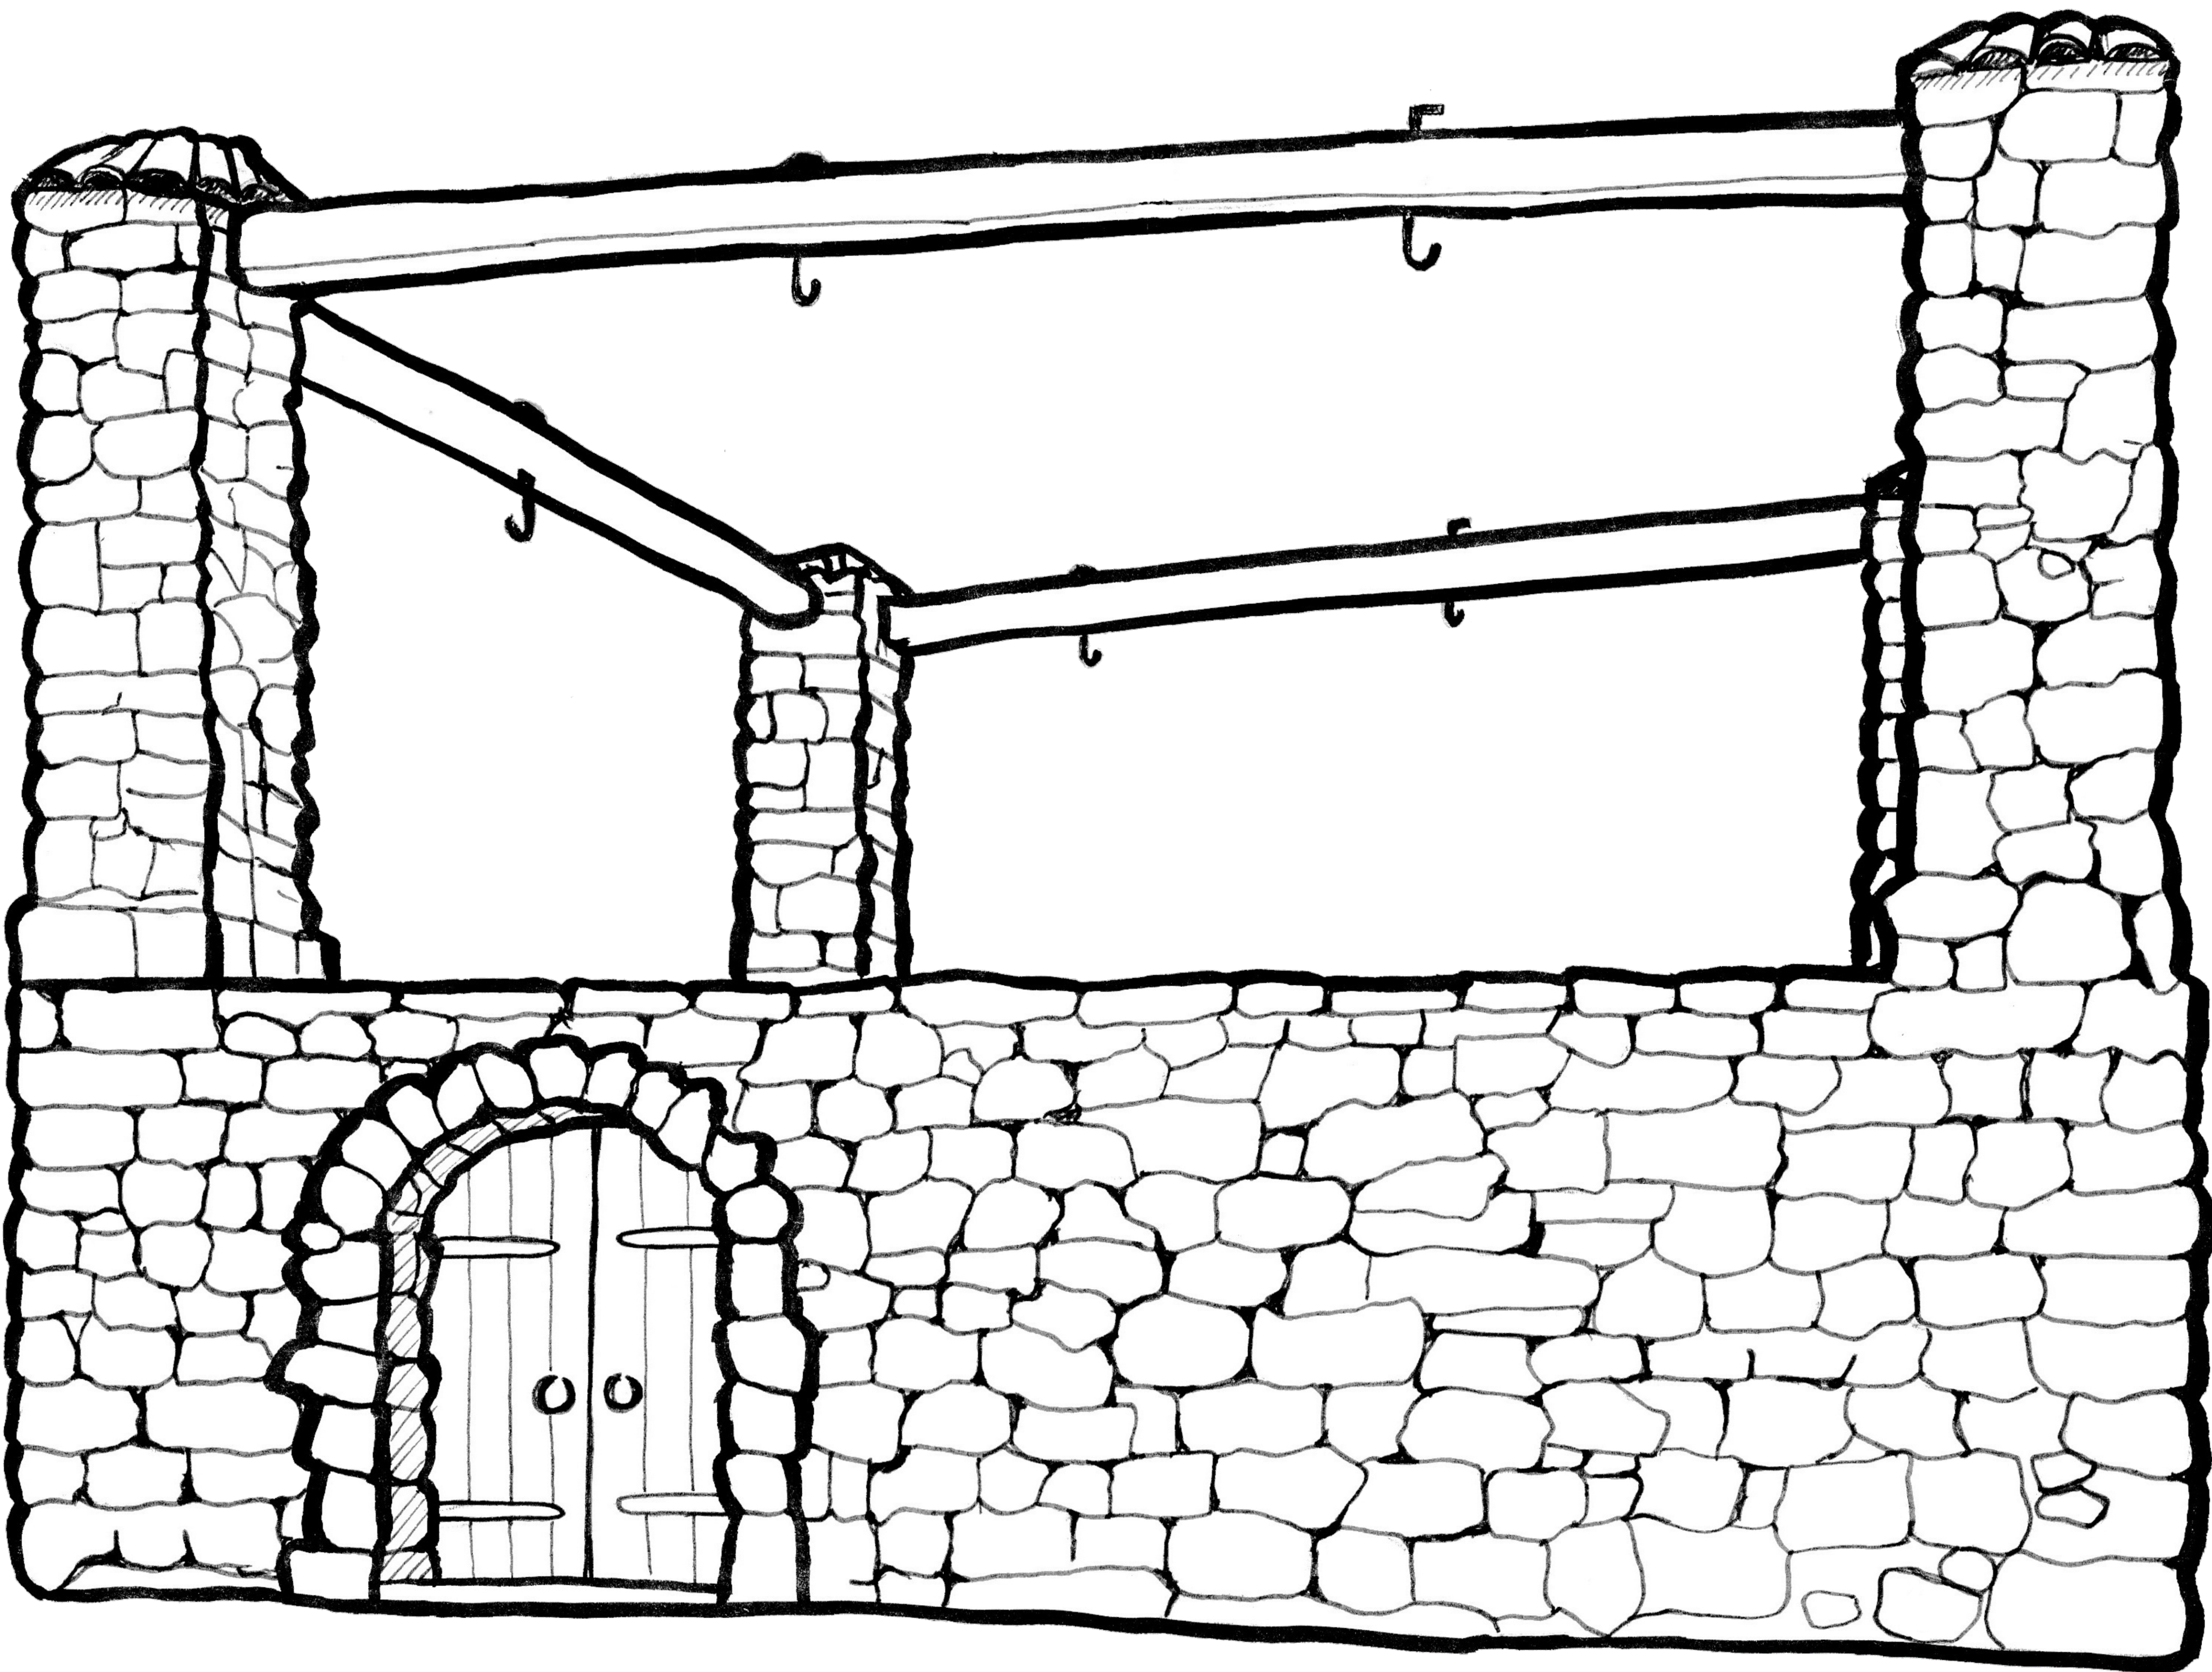
Diese Rekonstruktion wurde auf der Grundlage archäologischer Ausgrabungen und Analogien aus anderen Fundorten erstellt. Sie stellt eine mögliche Form dar.

Der Galgen jüngerer Typs in Brunnenform war größer, aus Stein gebaut und zumindest teilweise mit Mörtel gemauert. Er hatte einen trapezförmigen Grundriss, wobei die Länge seiner Seiten zwischen 8 und 10 m schwankte. Der Zugang zum Innenraum befand sich auf der Nordseite, wo Spuren eines Eingangs dokumentiert werden konnten. Die Eckpfeiler waren bereits aus Stein und trugen horizontale Holzbalken. Die Galgenkonstruktion war vermutlich unverputzt. Der Innenraum war höchstwahrscheinlich mit einem Holzboden versehen. Der obere Teil der Pfeiler sowie das Mauerwerk könnten mit einer Bedachung geschützt gewesen sein.

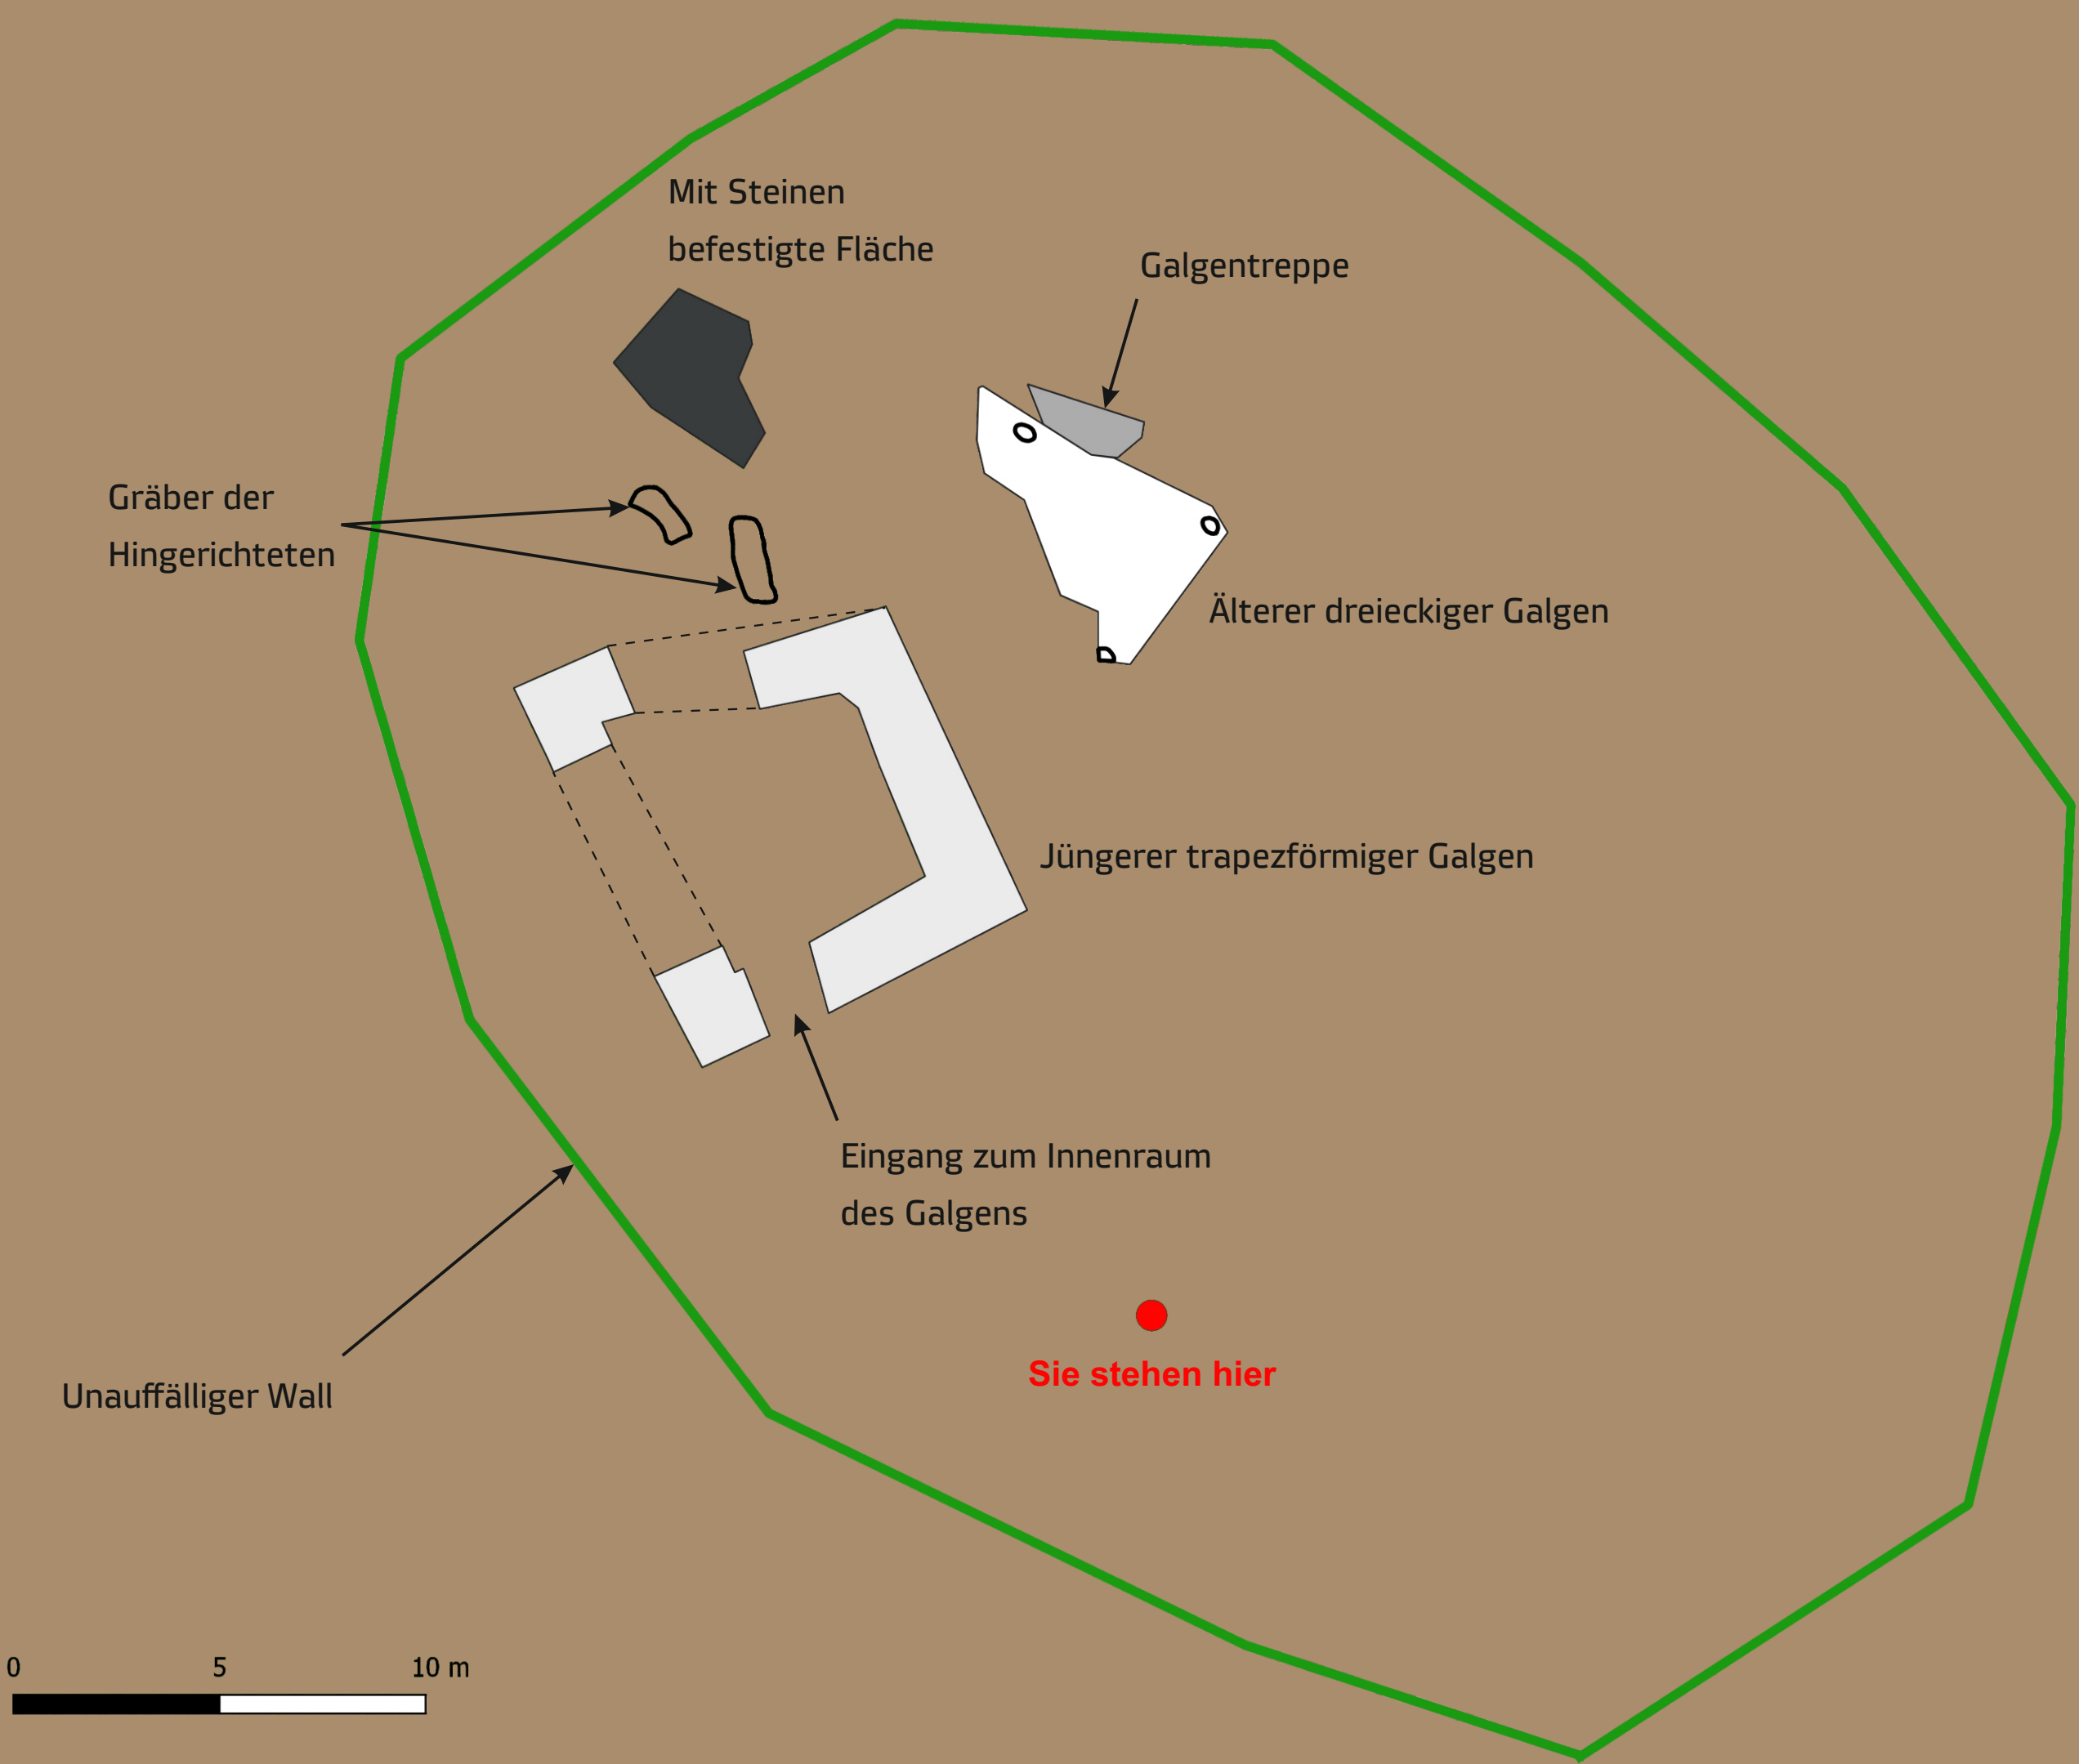
Archäologisch untersuchte Befunde im Bereich der Richtstätte.

Die Anlage befindet sich auf einer leichten Anhöhe, die von einem unauffälligen Wall umgeben ist und einen guten Blick auf die umliegenden Wege sowie den Stadtkern von Polička bietet. Auf dem Hügel befanden sich zwei Galgenkonstruktionen, Gräber mit den Überresten der Hingerichteten und eine mit Steinen befestigte Fläche, deren Funktion nicht eindeutig bestimmt werden kann (sie stand wahrscheinlich mit weiteren Strafvollstreckungen im Zusammenhang).
