## MLADŠÍ ŠIBENICE STUDNIČNÍHO TYPU

### POPRAVIŠTĚ

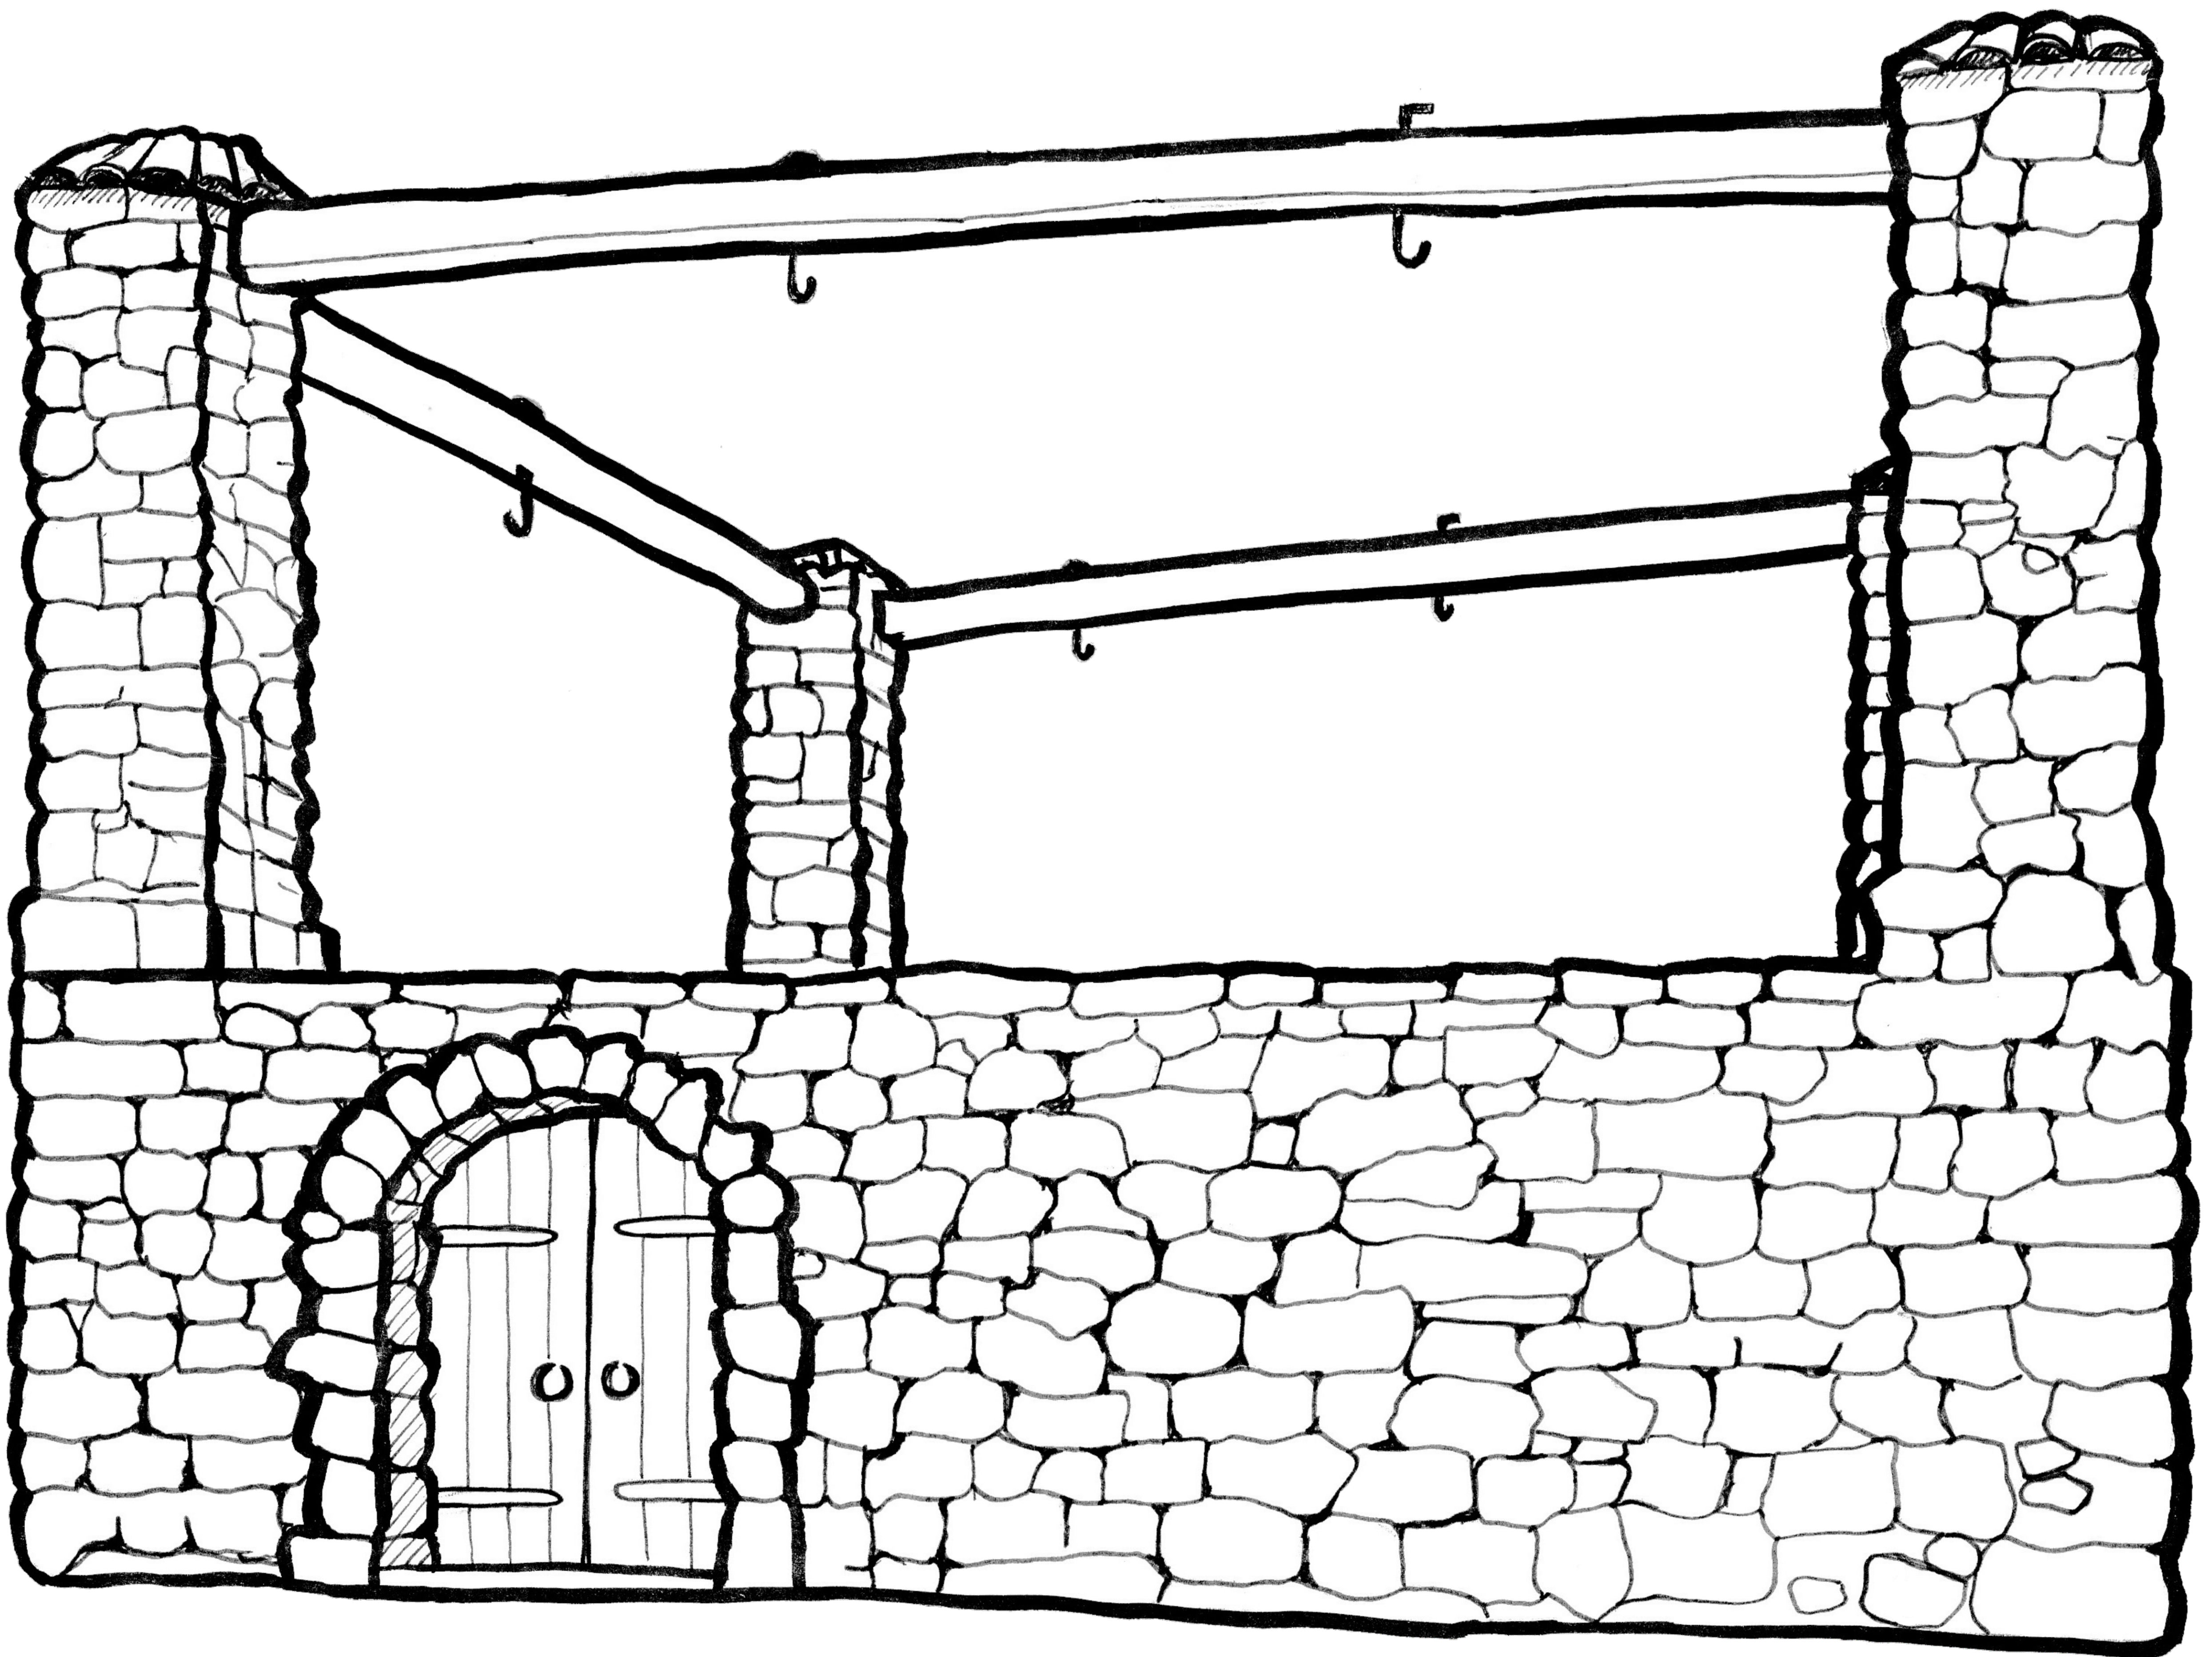
Rekonstrukce byla vytvořena na podkladech archeologického výzkumu a analogií z jiných lokalit. Jedná se o možnou podobu.

Mladší šibenice studničního typu byla větší, kamenná, alespoň částečně zděná na maltu. Měla lichoběžníkový půdorys a délka jejích stran kolísala od 8 do 10 m. Do vnitřního prostoru šibenice se vstupovalo na severní straně, kde se podařilo zachytit stopy po vstupu. Sloupy v rozích byly kamenné a nesly horizontální trámy. Konstrukce šibenice patrně nebyla omítnuta. Vnitřní prostor byl nejspíše krytý dřevěnou podlahou. Horní část sloupů i zděná konstrukce mohly být opatřeny střešní krytinou.

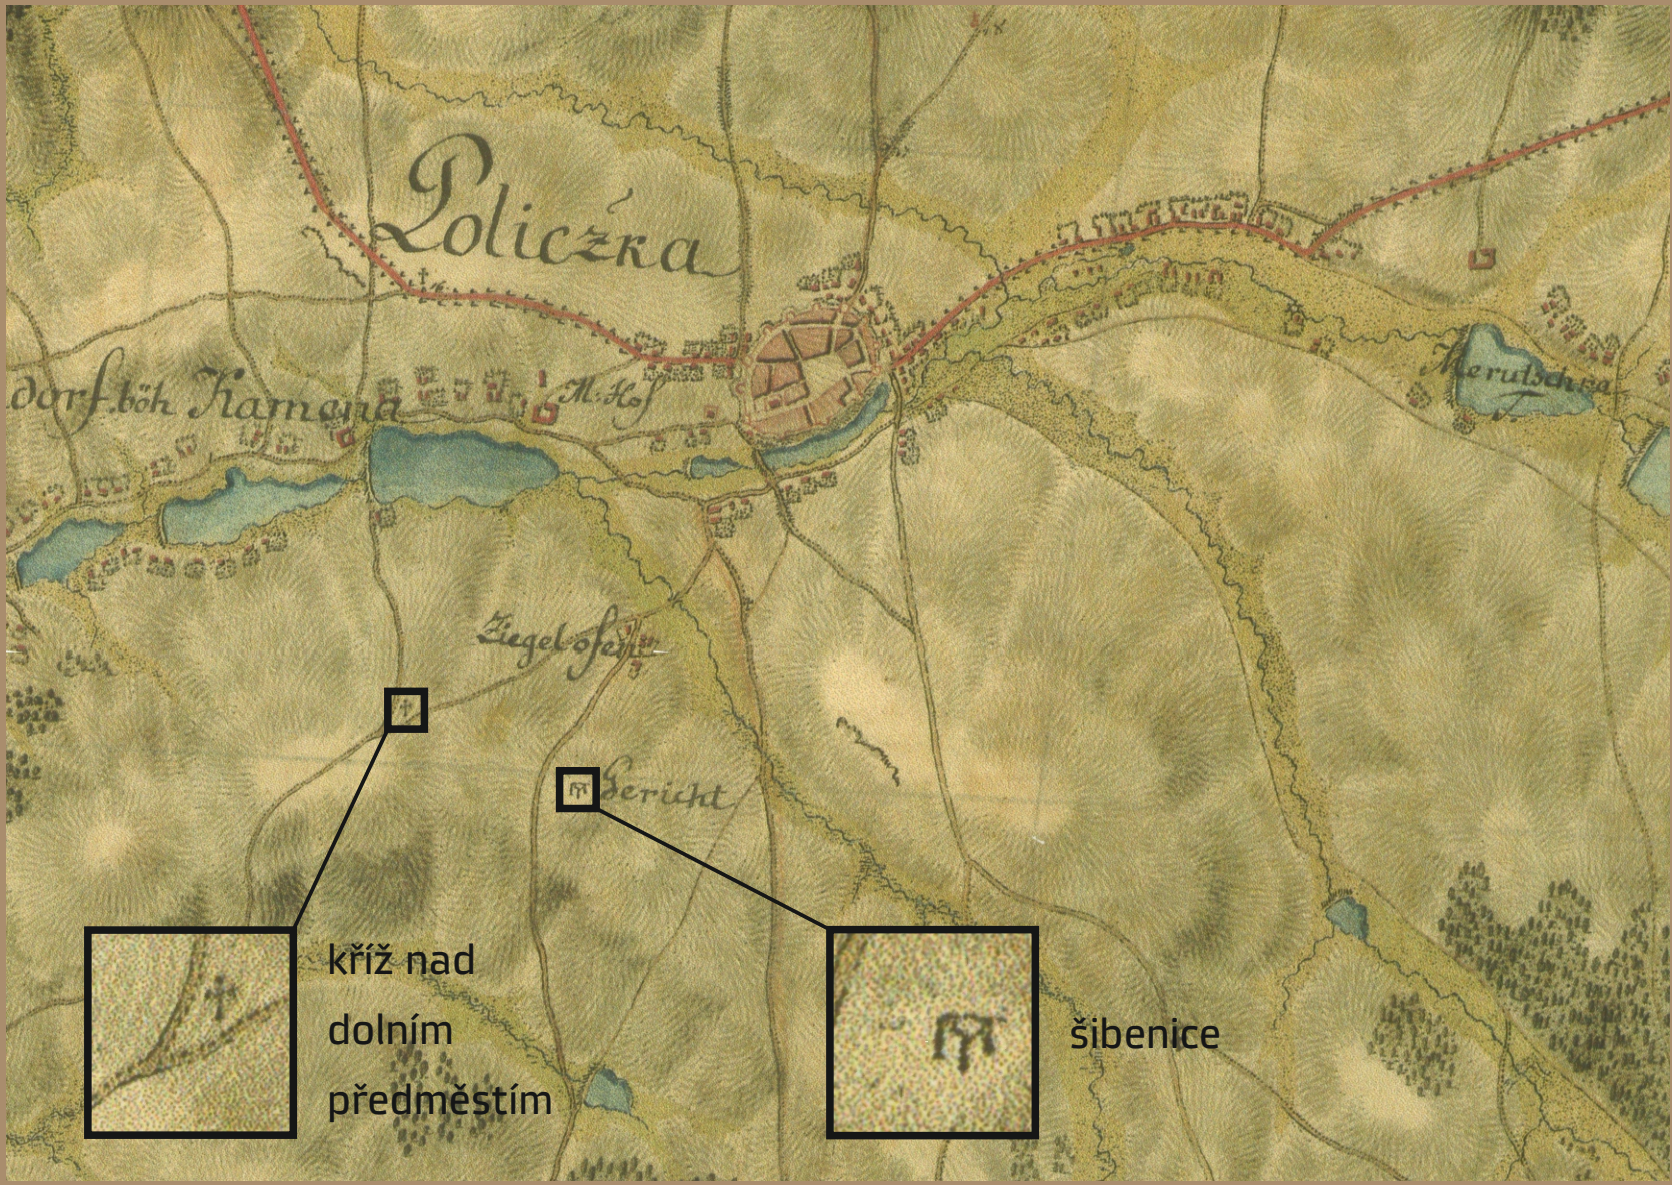
Výřez z mapy prvního vojenského mapování se zakreslenou šibenicí.

Nacházíte se v místě bývalého popravišního areálu, který byl objeven a archeologicky zkoumán v letech 2019–2021. Šibenice byla zakreslena na mapě prvního vojenského mapování z druhé poloviny 18. století, ale v terénu se po ní žádné stopy nezachovaly. Místo bylo nutné najít pomocí archeologických metod.

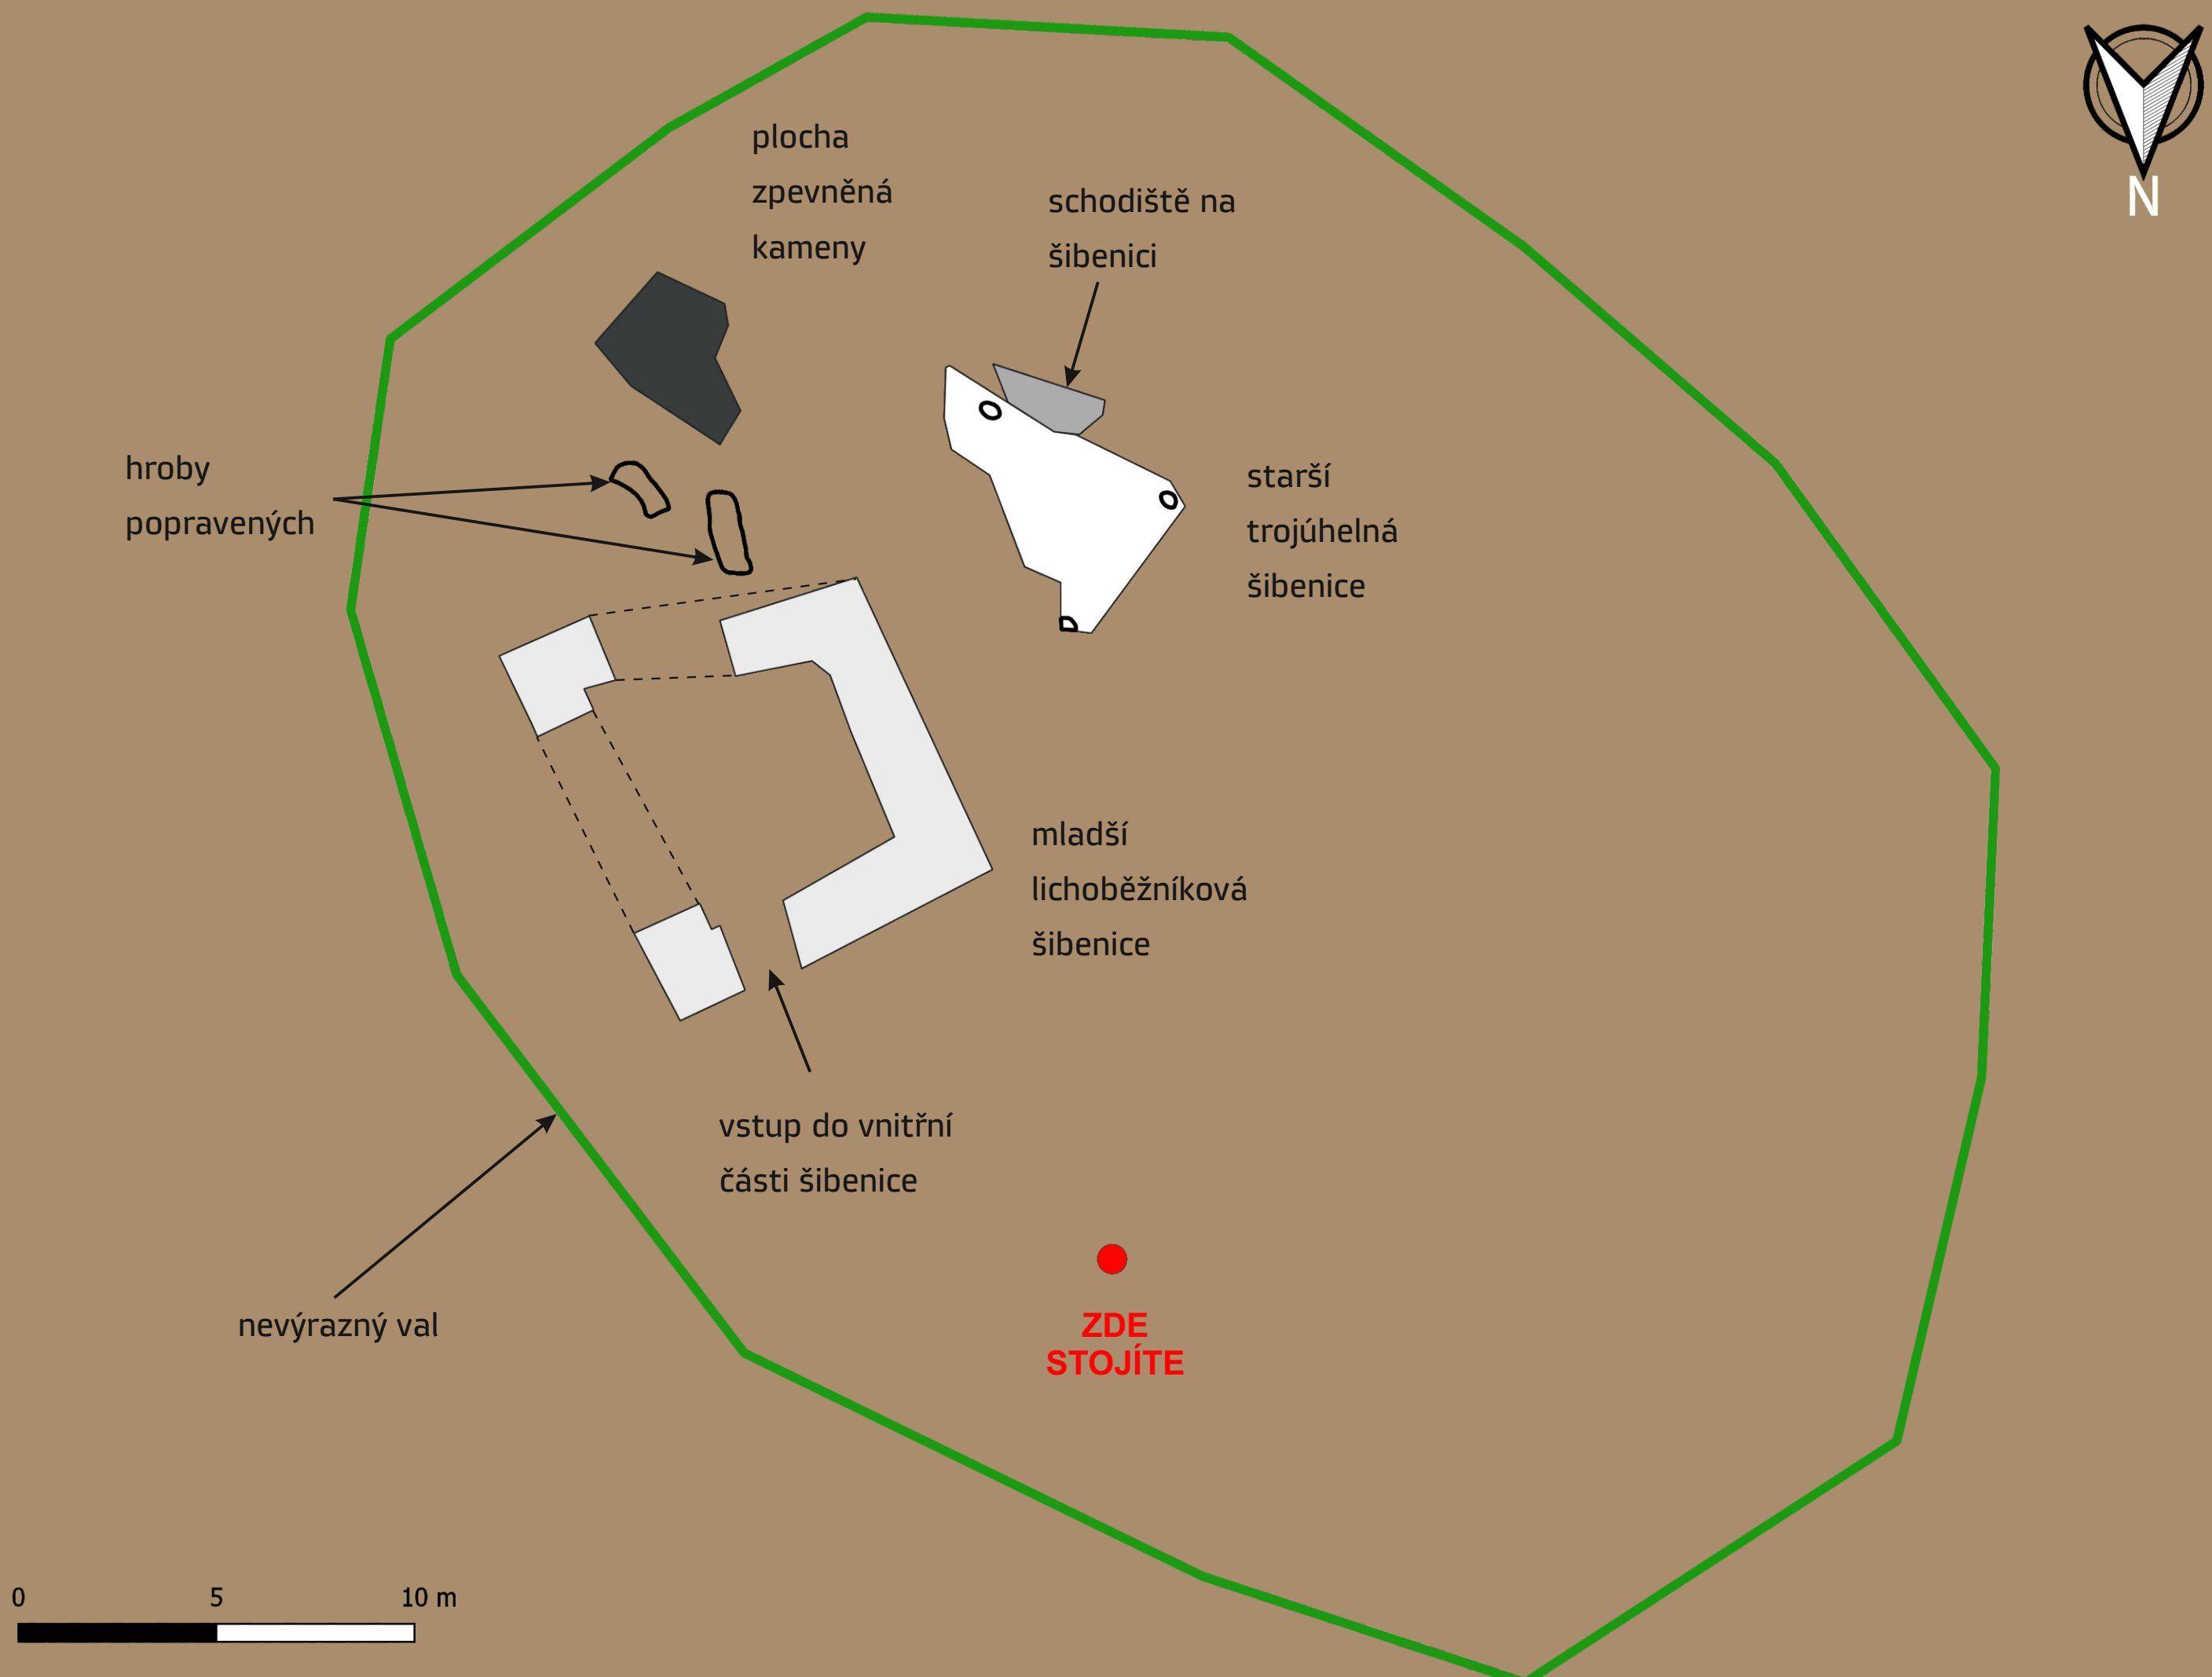
Archeologicky zkoumané situace v rámci popraviště.

Areál je umístěn na mírně vyvýšenině obehnané nevýrazným valem, ze které je dobrý výhled na okolní cesty a jádro města Poličky. Na pahorku se nacházely dvě konstrukce šibenic, pohřby ostatků odsouzených a plocha zpevněná kameny, jejíž funkci nelze určit (pravděpodobně souvisela s dalšími výkony trestů).
